IV) . 安全性について

実験 1 ① 強風時の飛散の有無と毛細管現象

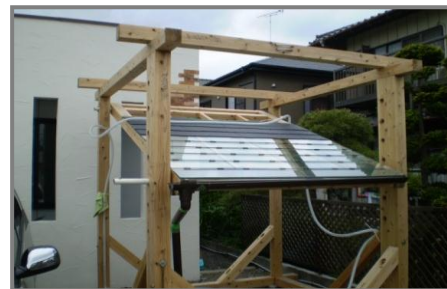
② 毛細管現象実験

(名古屋工業大学 宮野名誉教授 監修)

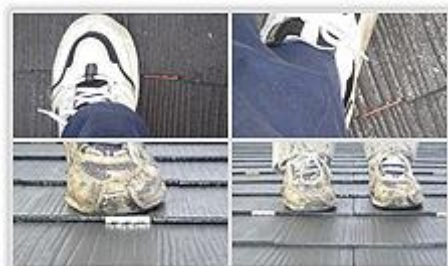
実験 2 過重強度

左の写真は、11年前の屋根材でのテストですが、つま先、かかと、タスペーサーを挿入した上、両足で乗っても、タスペーサーは破損しませんでした。

タスペーサーを挿入した箇所の真上や周囲に、普通の作業性で、ある程度の加重がかかっても、屋根材が破損しにくいことがわかります。

ただし、野地板がしっかりしていることが前提となります。

【結果】 破損無し
