I) .縁切りの重要性

なぜ縁切りは必要なのか

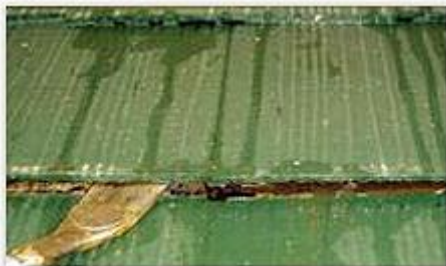
「縁切り」作業をおろそかにすると・・・

左の画像のように、屋根材上下かさなり部の塗料でふさがれている箇所を開けてみると、溜まっていた水分が流れ出てくる。(雨降り二日後)

この溜まっていた水分が、屋根下地の腐朽や雨漏りの原因となることが多い。

新築から8年～10年後くらいに、経年劣化を防ぐために塗装改修することが多いが、その場合において、塗料で屋根材上下かさなり部を密着させてしまうことがあり、屋根材の縦突合せ目地部から浸入した雨水が排出できなくなり、屋根材裏面に水分が溜まってしまふ。また、屋根材上下水平方向かさなり部からの毛細管現象も発生させてしまう事がある。きちんとした縁切り作業がおこなわれていないと、屋根野地板の腐朽や雨漏りの原因を引き起こす事があります。(下の画像参照)
